Vom römischen Vorstadtbau zur Bischofs- und Pfarrkirche

Zwischenbericht über die Ausgrabungen in der Kirche Notre-Dame-des-Champs in Martigny

Guido FACCANI/Hans-Rudolf MEIER

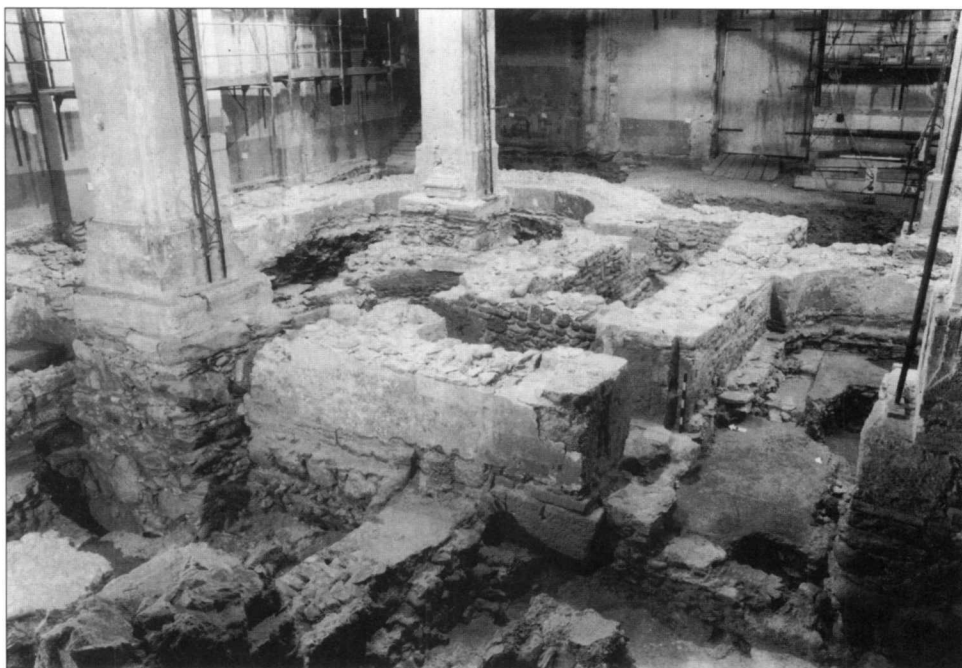
Abb. 1 Blick von Südwesten auf die Grabung mit den Apsiden- und Lettnermauern der Bauphase VIb.

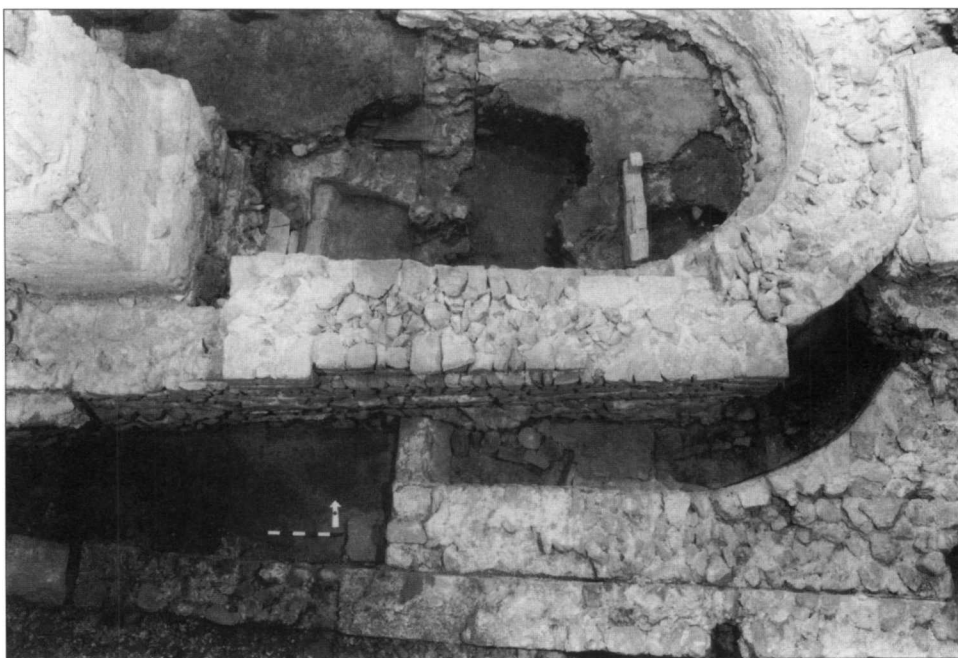
Abb. 3 Aufsicht auf den Chor der Südkirche; unten die Südmauer der Doppelkirche mit sekundär eingestellter Apsis, in der Mitte die Südapsis der romanischen Kirche (Phase VIa), oben das Baptisterium mit der *Piscina*.

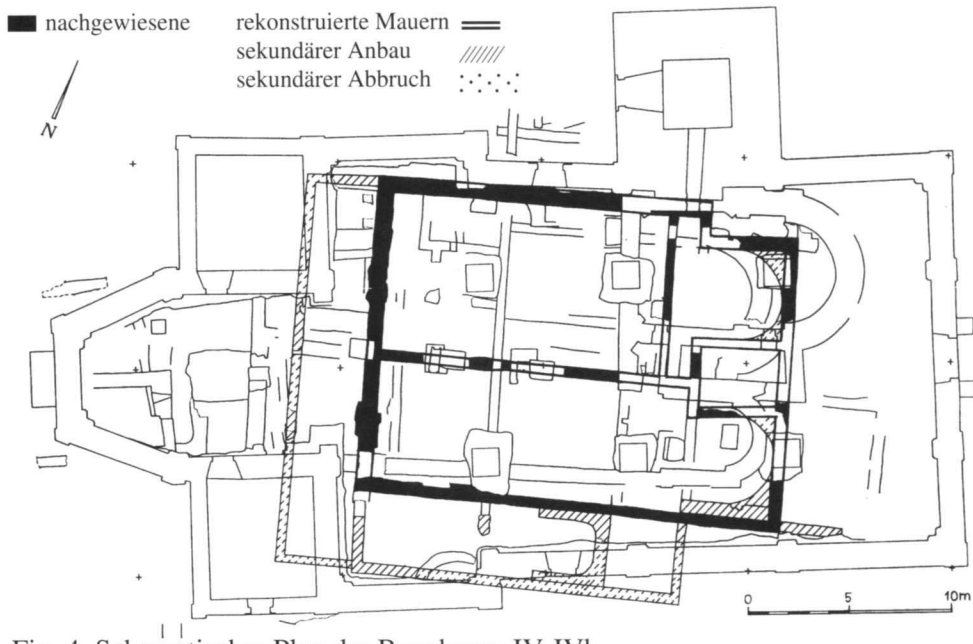
Fig. 4. Schematischer Plan der Bauphasen IV-IVb.

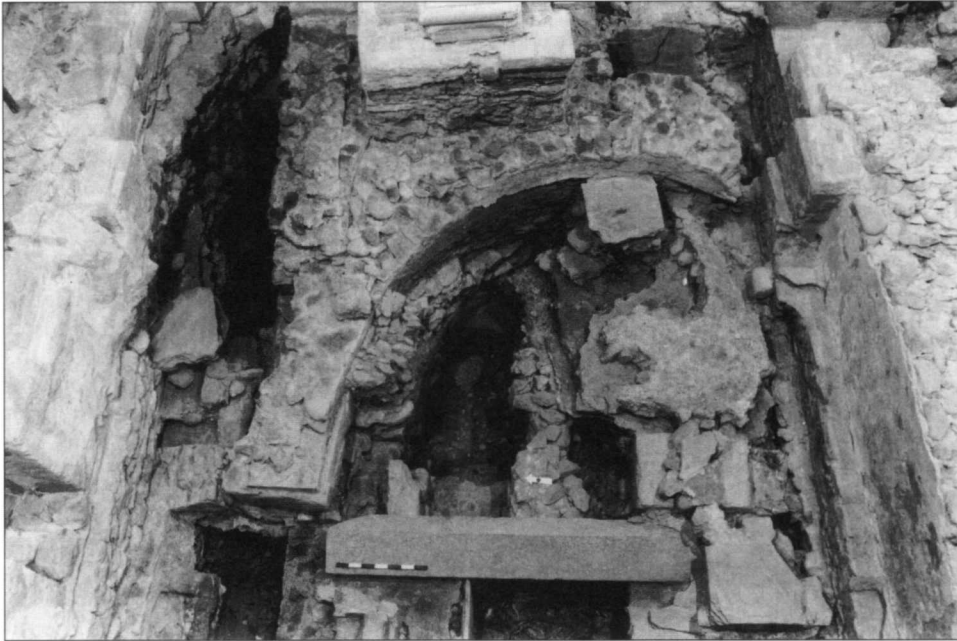
Abb. 5 Chor der Nordkirche mit Rechteckchor der Doppelkirche (oben) und eingebauter Halbkreisapsis der Phase Va.

aus grossen Spolienquadern gefügt. Anstelle der abgebrochenen Hufeisenapsis errichtete man einen ungefähr quadratischen Rechteckchor (Abb. 5). Aus dem ebenfalls erneuerten nördlichen Annexraum führten drei Stufen zu einem Eingang im Westen der Chornordwand empor. Der Mörtelboden des Chors lag nun auf etwa 471.85, derjenige, der jetzt neu wieder das Schiff bedeckte auf 471.40-45. Dazwischen erstreckte sich ein gut 1.2 m breiter Vorchor, der durch eine Schranke vom Schiff getrennt war (Abb. 2). Im nördlichen Bereich dieser gemauerten Schranke ist ein Durchgang nachgewiesen, in dem wohl zwei Stufen den Niveauunterschied zur Chorzone überwand. Ein Pendant im südlichen Teil des Nordsaals ist nicht belegt, kann aber nicht ausgeschlossen werden. Ebenfalls unbekannt sind die Eingänge in den Nordsaal.

der Verlegung des Nordeinganges (Phase Va) können wieder Eingriffe in die bauliche Substanz des Kirchenkomplexes festgestellt werden (Abb. 5)²⁸. Schriftliche Zeugnisse für den Zeitraum der folgenden Phasen Va und Vb, die uns Informationen zu Veränderungen der Kirche geben könnten, fehlen gänzlich.
